Dlaczego kosze przeciekają?

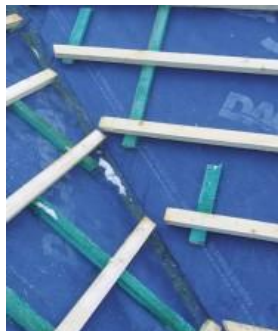
W tym koszu łączącym dach dużej lukarny z sąsiednią połacią membrana ułożona jest pasmami równoległymi do linii kosza (z dodatkowym pasmem od spodu). Dach jest deskowany i dlatego można było zastosować pomocnicze krótkie kontrłaty
